Эксплуатация исторической деревянной застройки как значимый фактор ее сохранения (на примере района Татарская слобода в городе Томске)

The operation of historical wooden buildings as a significant factor of their preservation (on the example of the Tatarskaya Sloboda district in the city of Tomsk)

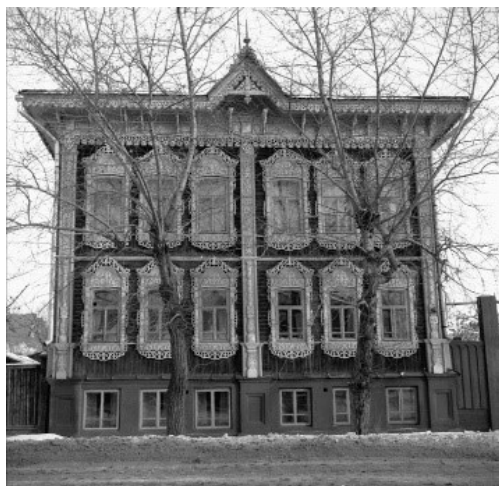
Ил. 3. Ул. Татарская, 40
[Коханенко, подборка 1968–1970 гг.]

Визуальный осмотр и фотофиксация деревянной жилой застройки в ноябре 2019 г. стали основой данного исследования и позволили сделать заключение о техническом состоянии зданий (ил. 5–6). В ходе сравнения современного облика жилых домов с историческими фотографиями (ил. 3–4) были выявлены изменения, внесенные пользователями за этот период. На основании полученных материалов авторы проверили гипотезу о влиянии современной эксплуатации на сохранность исторической деревянной застройки.

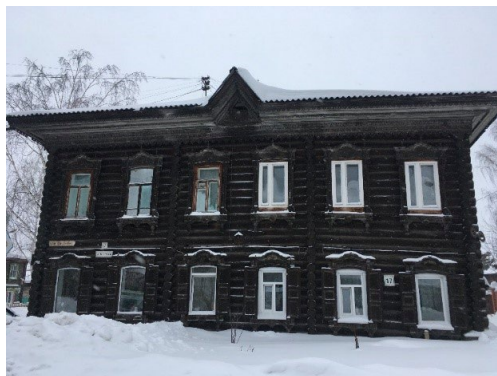
Ил. 5. Ул. Максима Горького, 17, ПМА, 2019 г.

структивные и архитектурные элементы, наиболее подверженные искажению первоначального облика в процессе эксплуатации. Это окна, кровля, водосточные трубы, цокольная часть, бревенчатые стены. С чем связаны эти негативные процессы? В первую очередь — с длительным отсутствием текущих ремонтов, поддерживающих техническое состояние деревянного жилого фонда. Это обстоятельство вынуждает жителей самостоятельно решать вопросы своего комфортного проживания в домах, построенных более 100 лет назад. В результате возникает ряд ошибок, способствующих ухудшению технического состояния жилой застройки и искажению ее первоначального облика — возникновению трудно устранимого уродства (ил. 5–6).
